# **Integrales Monitoring Regionalgruppe Ibbenbüren**

Aktuelle Situation des Betriebes und laufende  
Monitoringmaßnahmen

18.04.2023

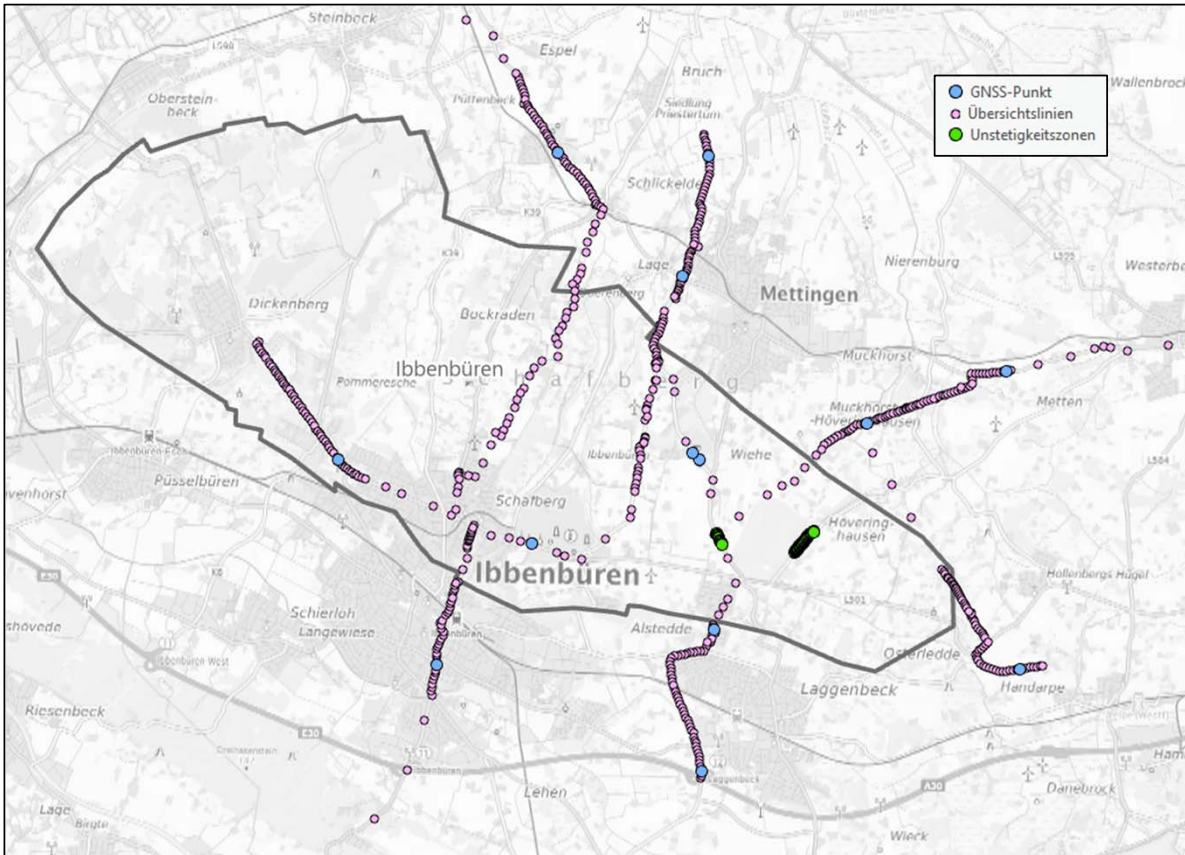
Diese Messung hat erste punktuelle Geländehebungen im südlichen Bereich ergeben

Der statistische Schwellwert von 3cm wird jedoch nicht überschritten

In beiden Messlinien wurden ca. -5mm bis +2mm Bewegung an den Unstetigkeitszonen festgestellt (Bereich natürlich auftretender Bewegungen)

Keine Maßnahmen erforderlich

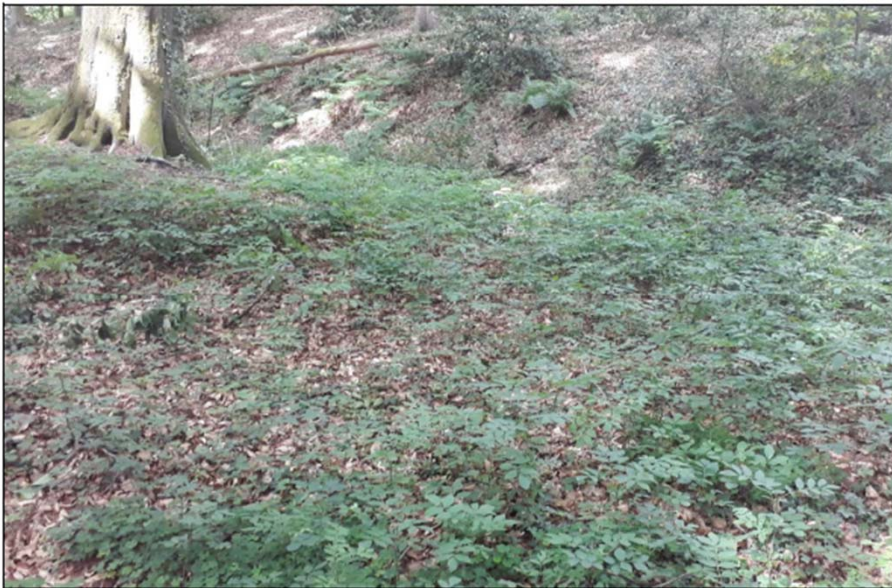
Vegetationsdauerfläche D 17,  
Buchenwald südöstlich von Alstedde

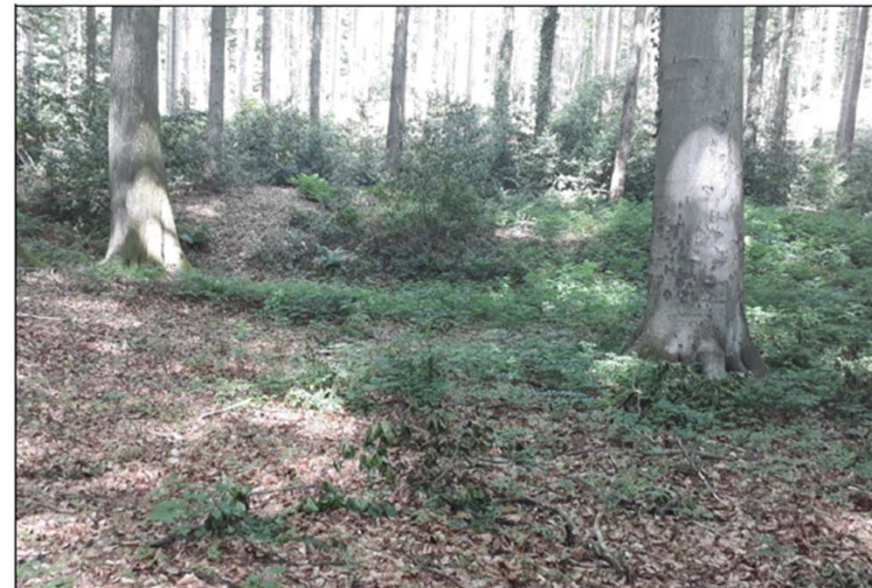
Vegetationsdauerfläche D 18, Eichen-Buchenwald  
westlich der Alten Bockradener Straße

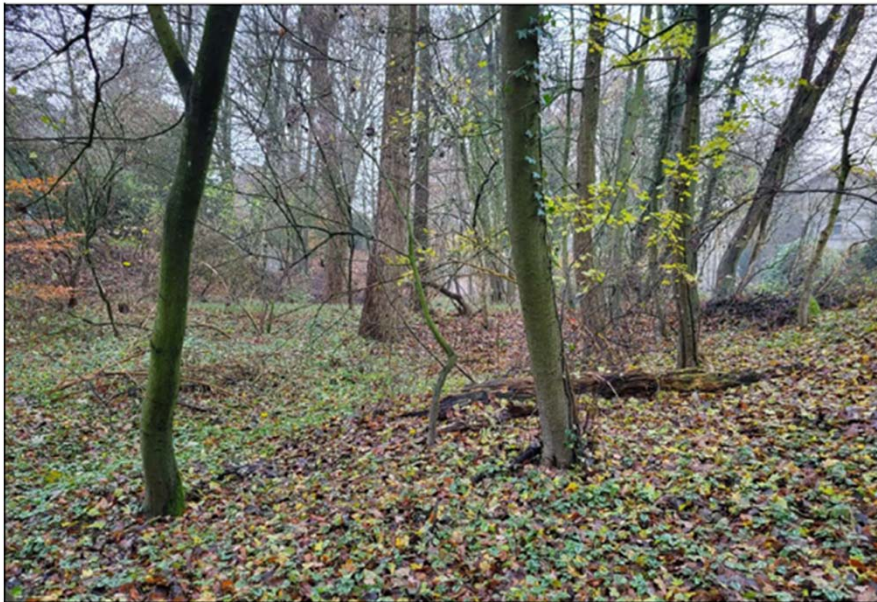
Vegetationsdauerfläche D 21, Waldfläche im Solbachtal

In den zwei Untersuchungsjahren keine Veränderung der Artenzusammensetzung, die auf einen möglichen Grundwasseranstieg hindeuten könnten

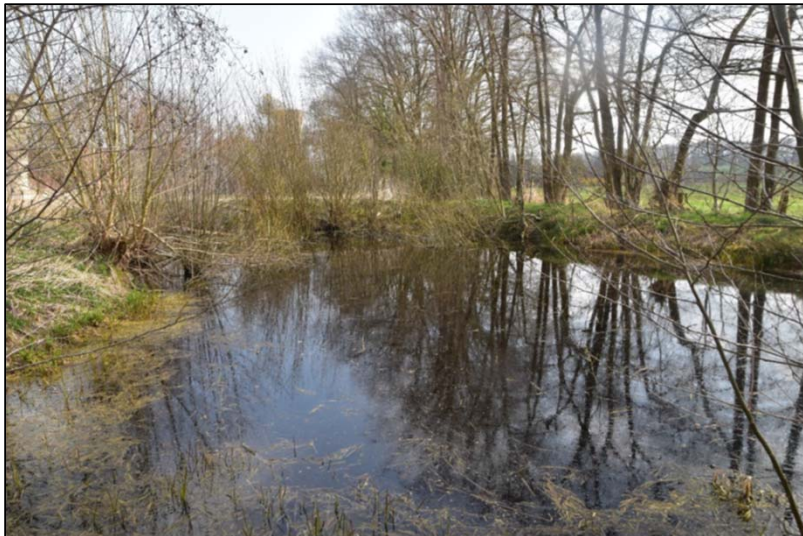
Kleingewässer Nr. 9, nicht trockenfallend, mit hohem Bergmolch-Bestand

Kleingewässer: Bergmolch, Teichmolch, Kammolch, Grasfrosch, Teichfrosch und Erdkröte in geringen Populationen nachgewiesen

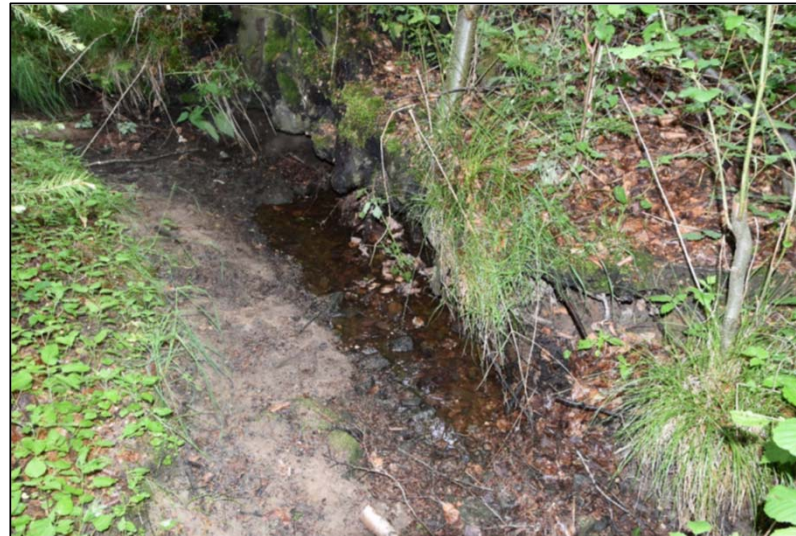
Fließgewässerabschnitt Nr. VII, Ende Mai 2022 teilweise trocken gefallen;

Fließgewässer: in 2022 kein Nachweis von Feuersalamandern
