# **Integrales Monitoring Regionalgruppe Ibbenbüren**

Aktuelle Situation des Betriebes und laufende  
Monitoringmaßnahmen

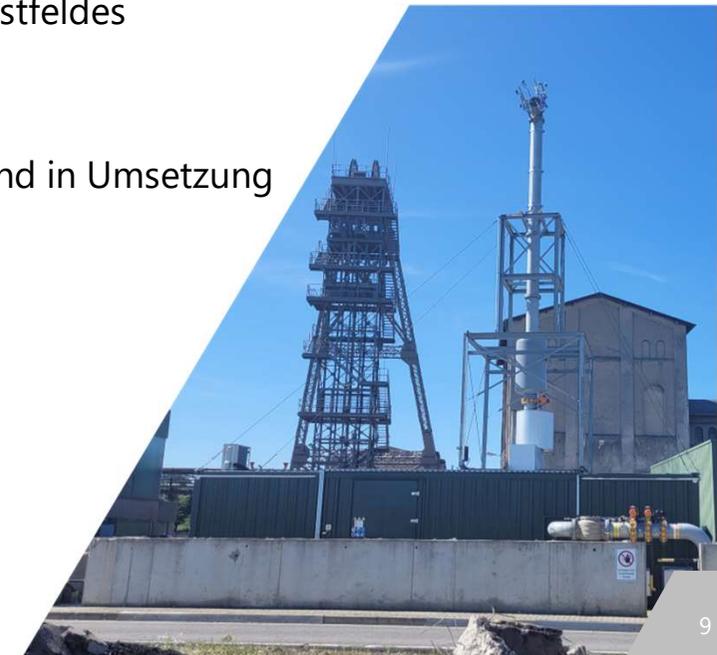
# Laufende Monitoringmaßnahmen - Ausgasung

- Gutachten zur Gefährdungsabschätzung und zum Monitoring ... möglicher Gasaustritte ... Bestandteil des Abschlussbetriebsplans unter Tage (Anlage 11)
- Das Monitoring wurde plangemäß fortgesetzt
- Die Gasabsaugung ist weiterhin in Betrieb
- Die im 2. Quartal des Jahres gemessenen z.T. verstärkten Ausgasungserscheinungen im Bereich der Bruchzonen waren bei der Kontrollmessung im Juni rückläufig, werden aber weiterhin beobachtet
- Vorsorglich durchgeführte Innenraummessungen waren unauffällig, eine Gefährdung durch Gaszutritte bestand nicht
- Ende September wurden im Rahmen des Ausgasungsmonitoring oberhalb des Beustfeldes Ausgasungen detektiert
- Eine akute Gefährdung besteht nicht
- Maßnahmen in Form von Gasentlastungsbohrungen für eine gezielte Abführung sind in Umsetzung

Stufe Gelb: Erhöhte Aufmerksamkeit erforderlich

Situation wird weiterhin beobachtet, herstellen von Bohrungen zur kontrollierten Druckentlastung im Beustfeld

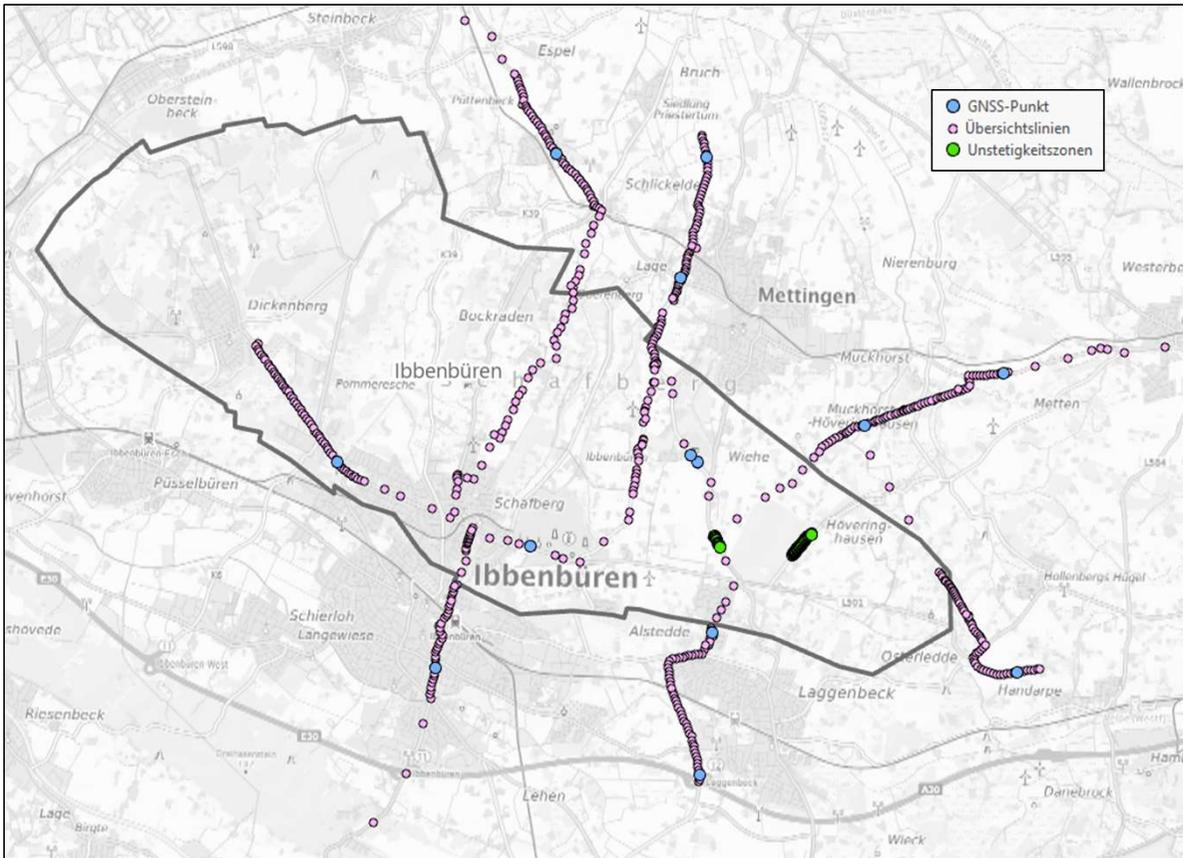
# Laufende Monitoringmaßnahmen - Bodenbewegungen

Höhenänderungen 2021-2023 zwischen -0,4 cm und +5,8 cm

Hebungen von bis zu 7 cm im Zentrum des Beobachtungsraums

In beiden Messlinien wurden ca. -4mm bis +1mm Bewegung an den Unstetigkeitszonen festgestellt (Bereich natürlich auftretender Bewegungen)

Nach derzeitigem Stand unauffällig / Hebungen decken sich mit Gutachten

Keine Maßnahmen erforderlich

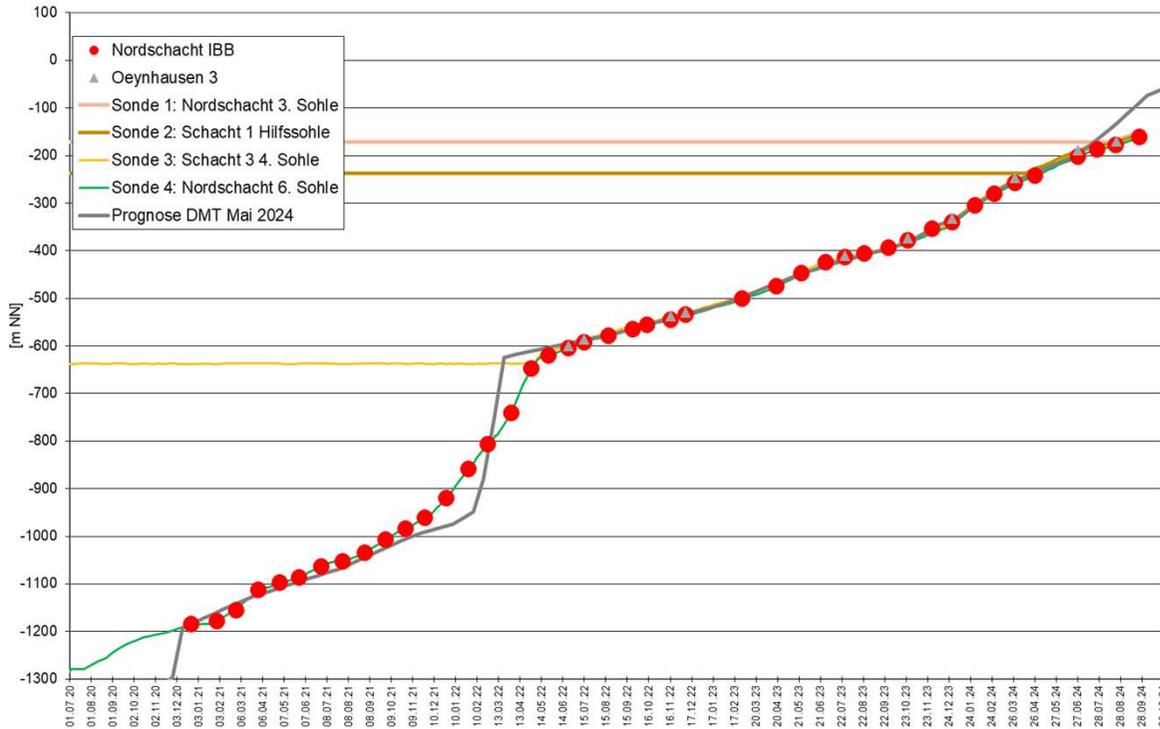
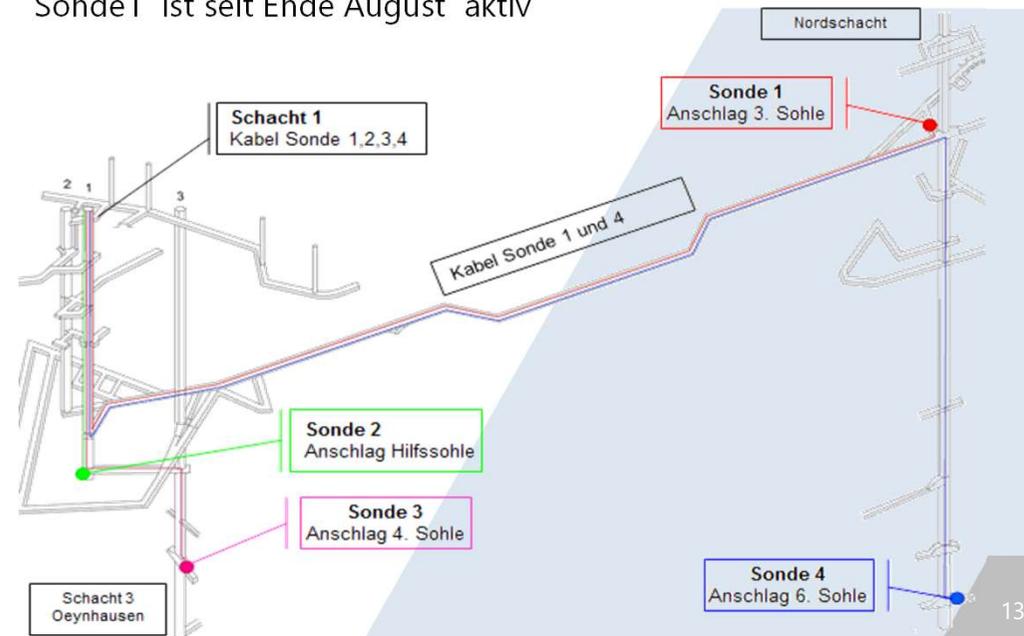
# Laufende Monitoringmaßnahmen – Grubenwasser Ostfeld

Nach derzeitigem Stand unauffällig

Im Grubengebäude sind 4 Sonden installiert, welche Messwerte zum Wasserstand, Temperatur, Leitfähigkeit und Fließgeschwindigkeit liefern

Keine Maßnahmen erforderlich

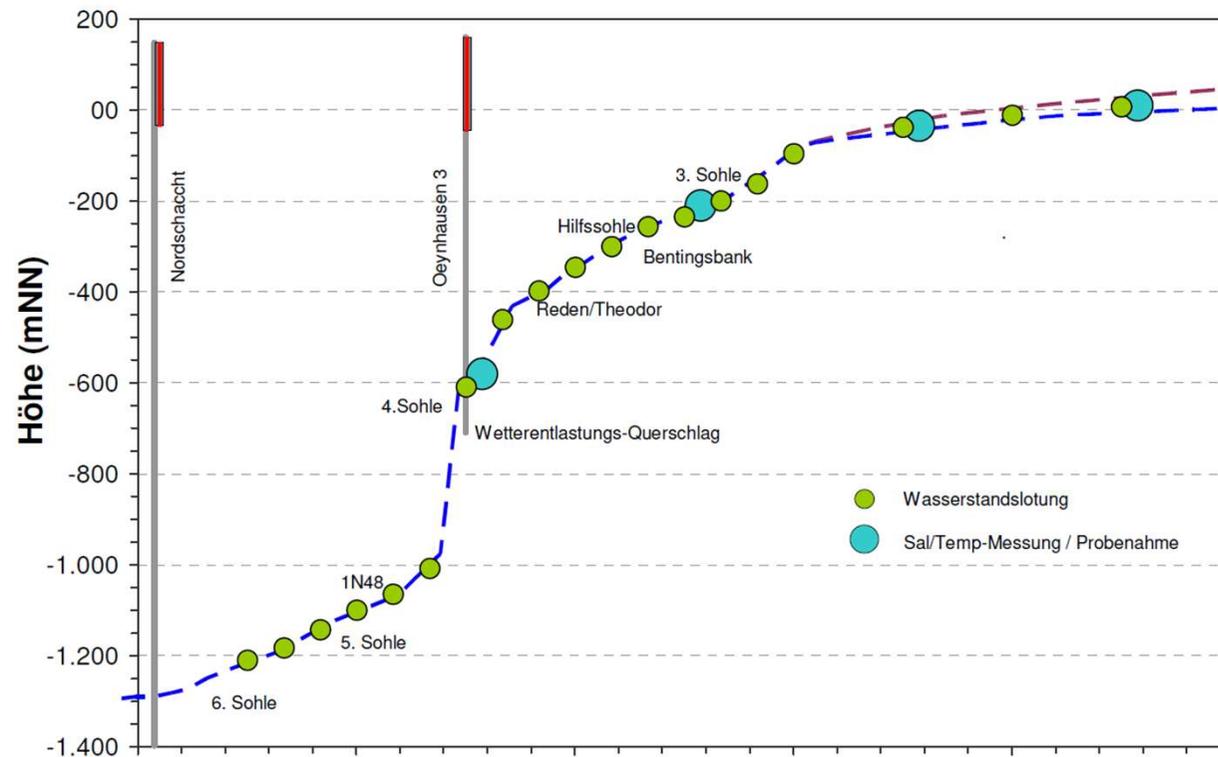
Zusätzlich zu den Sondenwerten sind in den Schächten Lotungen und Probenahmen durchzuführen. Probenahmen sind oberhalb der 3. Sohle im Schacht Oeynhaus 3 möglich (Hindernis bei -170 m NHN)

Nach derzeitigem Stand unauffällig

Keine Maßnahmen erforderlich

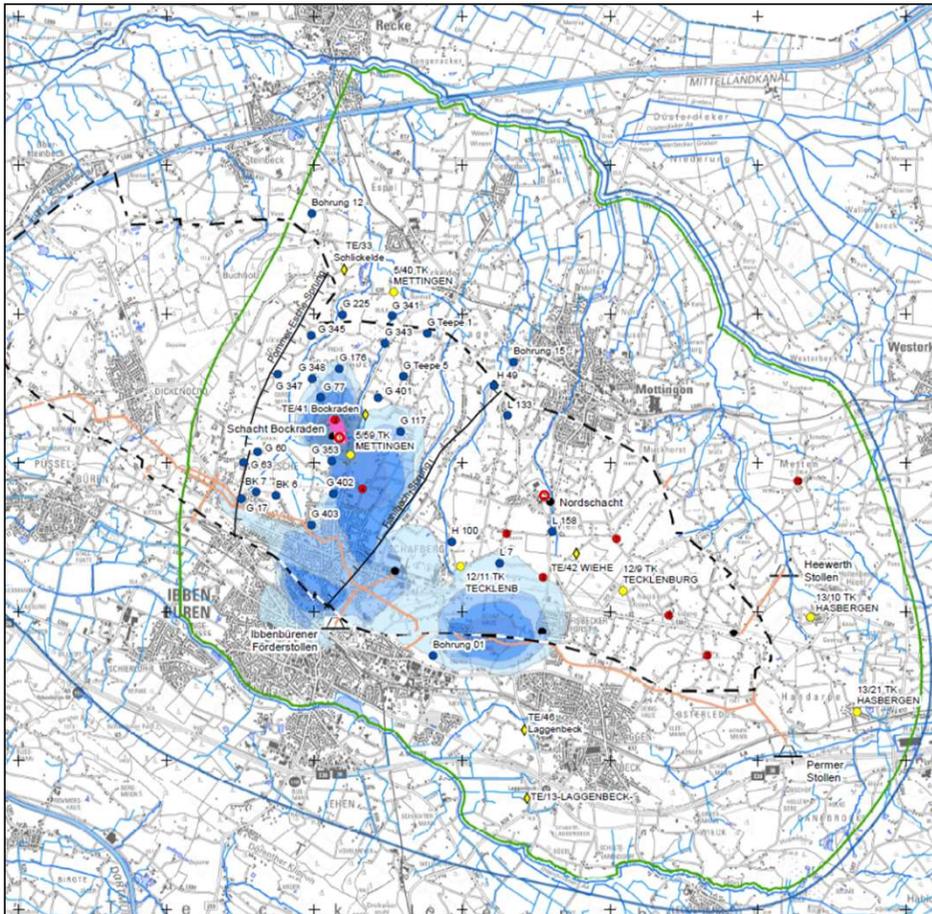
Einflüsse des bisherigen Grubenwasseranstiegs

(Niveau Ende September 2024: ca. – 160 m NHN) sind auszuschließen

Nach derzeitigem Stand unauffällig

Keine Maßnahmen erforderlich

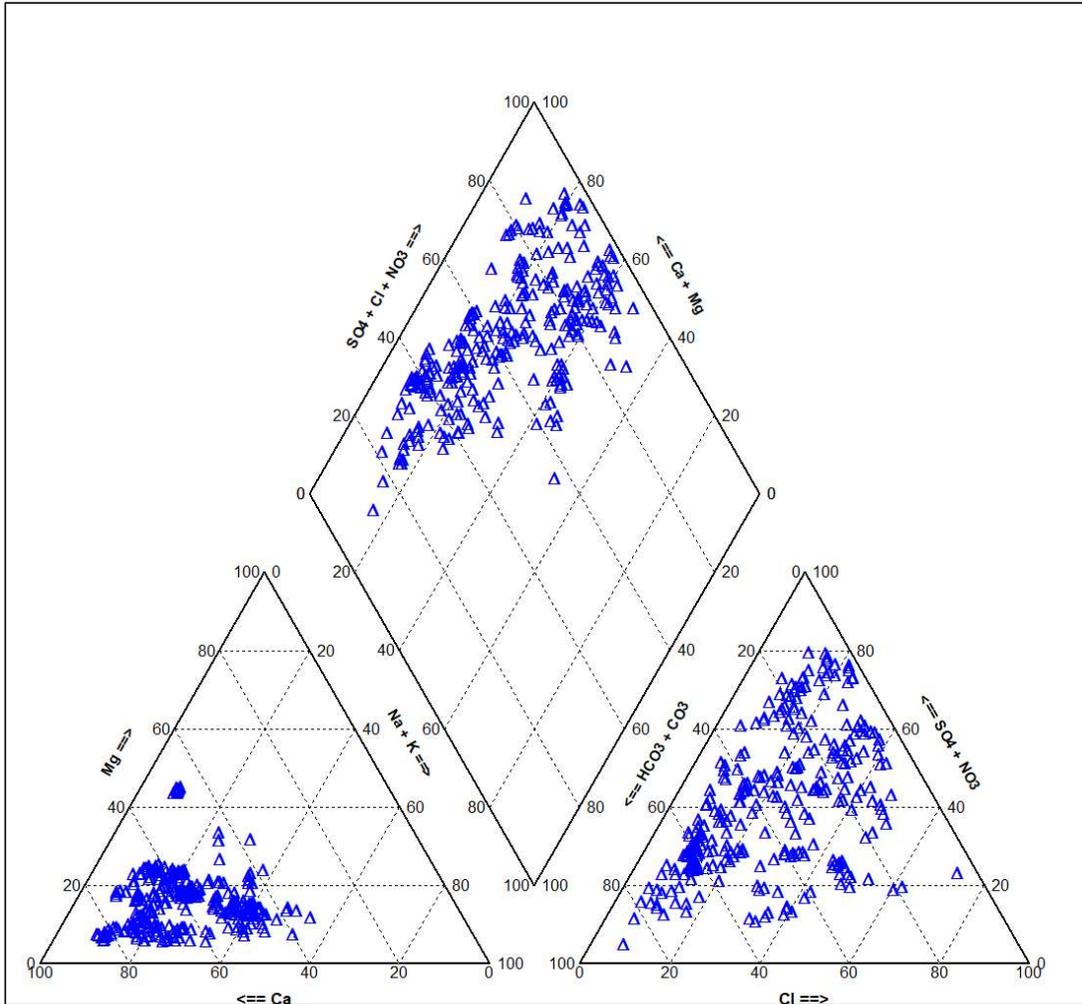
Als Beispiel sind hier die Messdaten aus 2023 und 2024 dargestellt

Eine Beeinflussung des beprobten Grundwassers durch Grubenwasser ist durch die Untersuchungen nicht zu erkennen

Die Beeinflussung ist auch durch den vertikalen Abstand des Grubenwassers zur Tagesoberfläche nicht gegeben

Nach derzeitigem Stand unauffällig

Keine Maßnahmen erforderlich

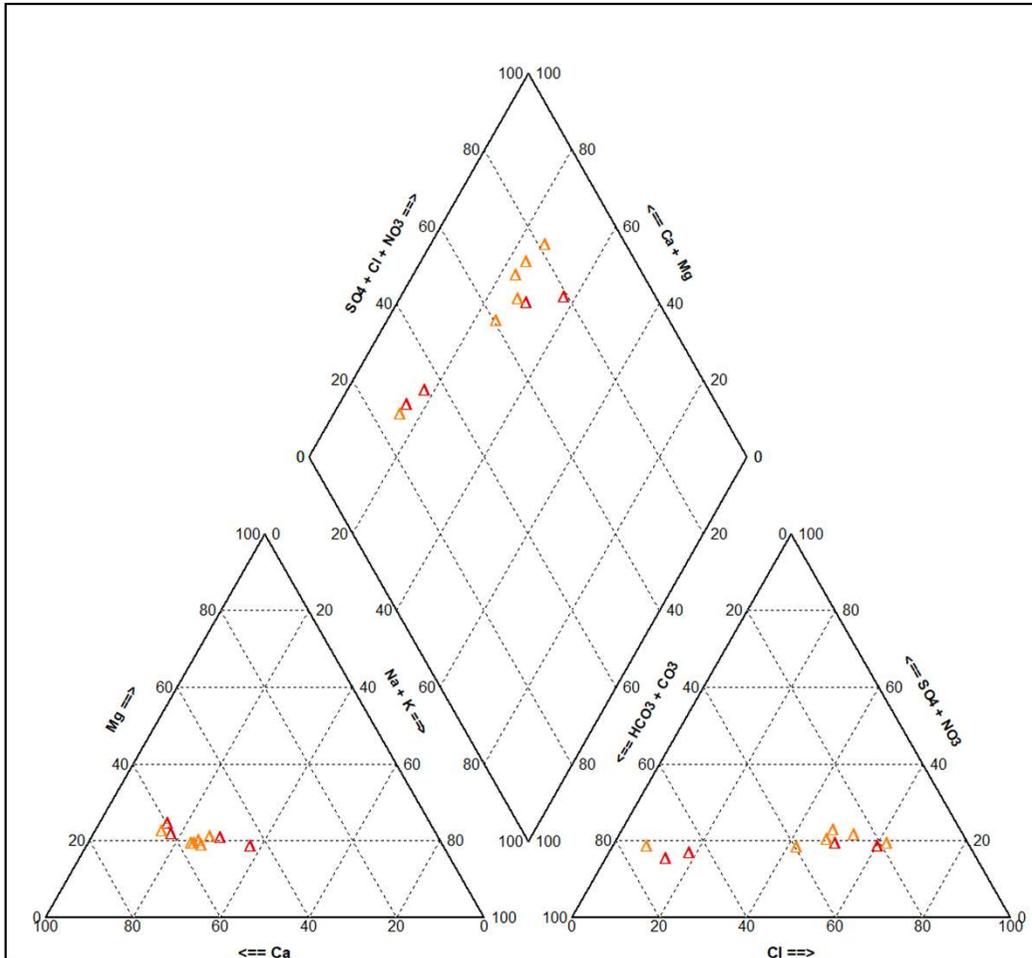
Als Beispiel sind hier die Messdaten aus 2023 und 2024 der Messstelle G2 dargestellt

Die Beeinflussung ist auch durch den vertikalen Abstand des Grubenwassers zur Tagesoberfläche nicht gegeben

Nach derzeitigem Stand unauffällig

Keine Maßnahmen erforderlich

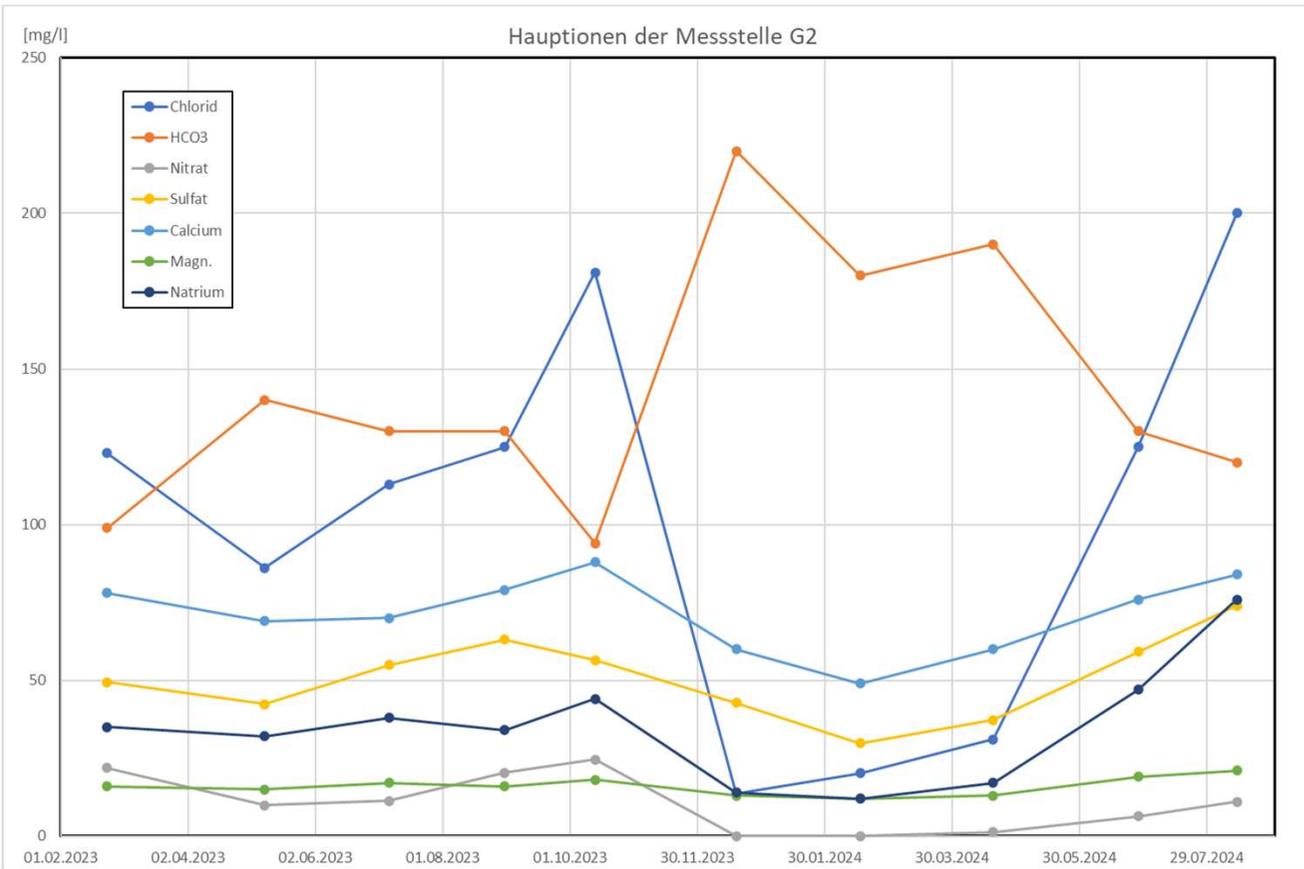
Die Messstelle G2 weist einen typischen Ioneninhalt für Grundwassermessstellen auf

Grenzwerte der Grundwasserverordnung werden nicht überschritten

Die Kationenkonzentrationen zeigen einen parallelen Verlauf

Die Konzentrationen der Anionen zeigen vor allem im Jahr 2024 eine starke Schwankung. Diese Schwankungen sind nicht auf Grubenwasser zurückzuführen

Nach derzeitigem Stand unauffällig

Keine Maßnahmen erforderlich
