# **Integrales Monitoring Regionalgruppe Ibbenbüren**

Aktuelle Situation des Betriebes und laufende  
Monitoringmaßnahmen

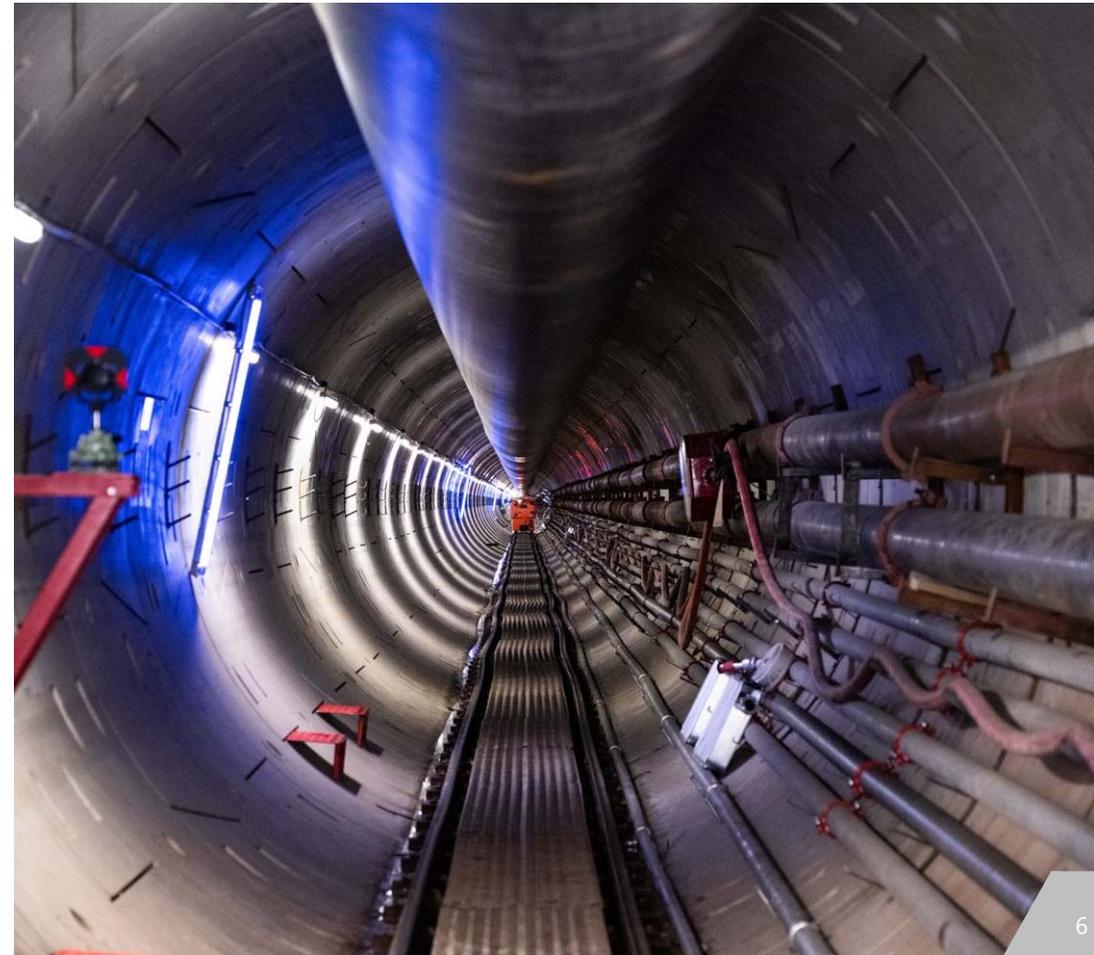
### Mittelschacht / TBM-Vortrieb Ost

- Mittelschacht Endteufe erreicht (73m)
- TBM-Vortrieb Ost seit 9. September 2023
- Komplettierung der TBM mit allen Nachläufereinheiten bis zur vollständigen Länge von rund 220 m
- Vortrieb bei 82 m von 3.867 m

### TBM-Vortrieb West

- Vortrieb bei 1.514 m von 3.229 m

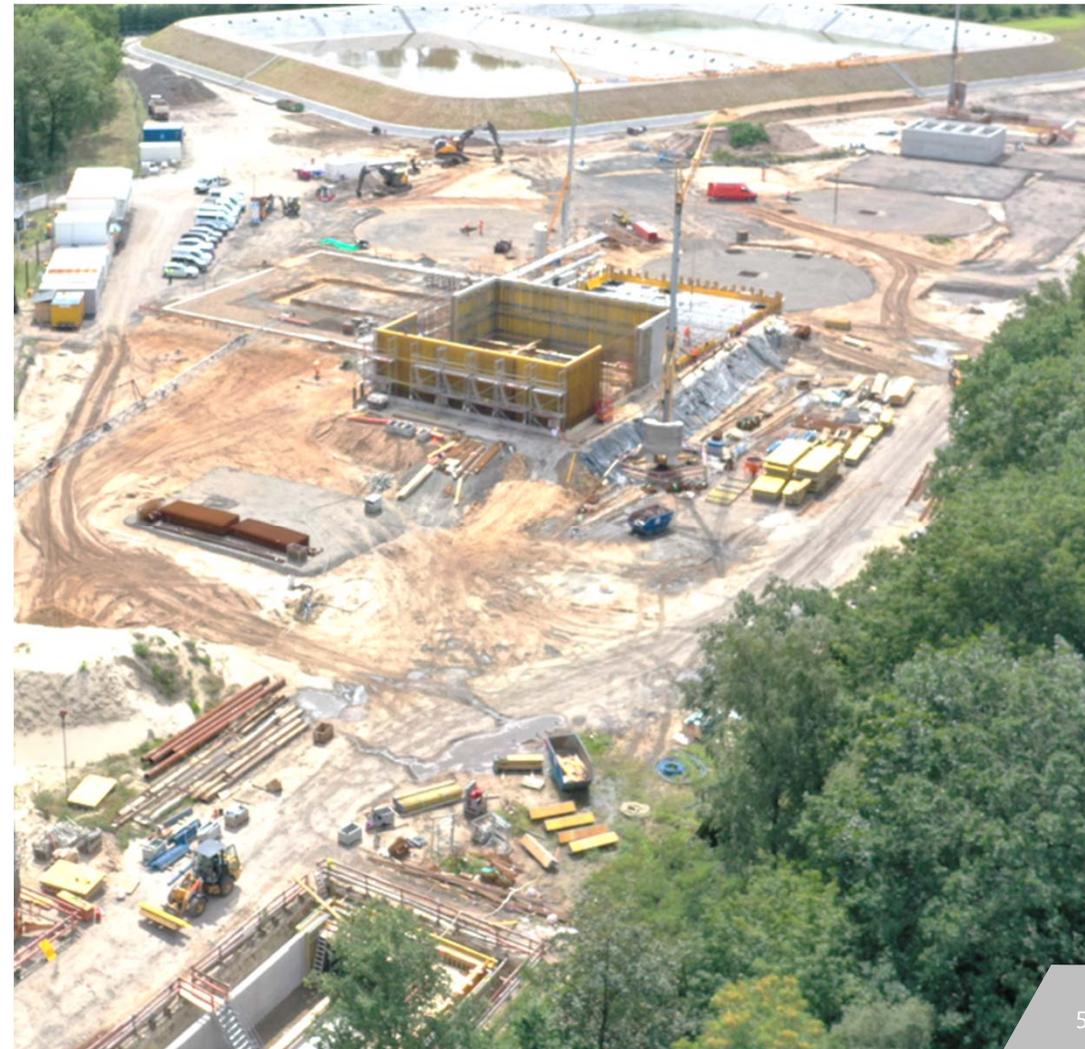
### Grubenwasseraufbereitungsanlage Gravenhorst

- Errichtung der Nachsedimentationsbecken und vorbereitende Arbeiten für den Hoch- und Anlagenbau abgeschlossen
- Hoch- und Anlagenbau seit April 2023 im Bau
- Aktuell Fundament-, Bewehrungs- und Betonierarbeiten für Gebäude und Anlagen

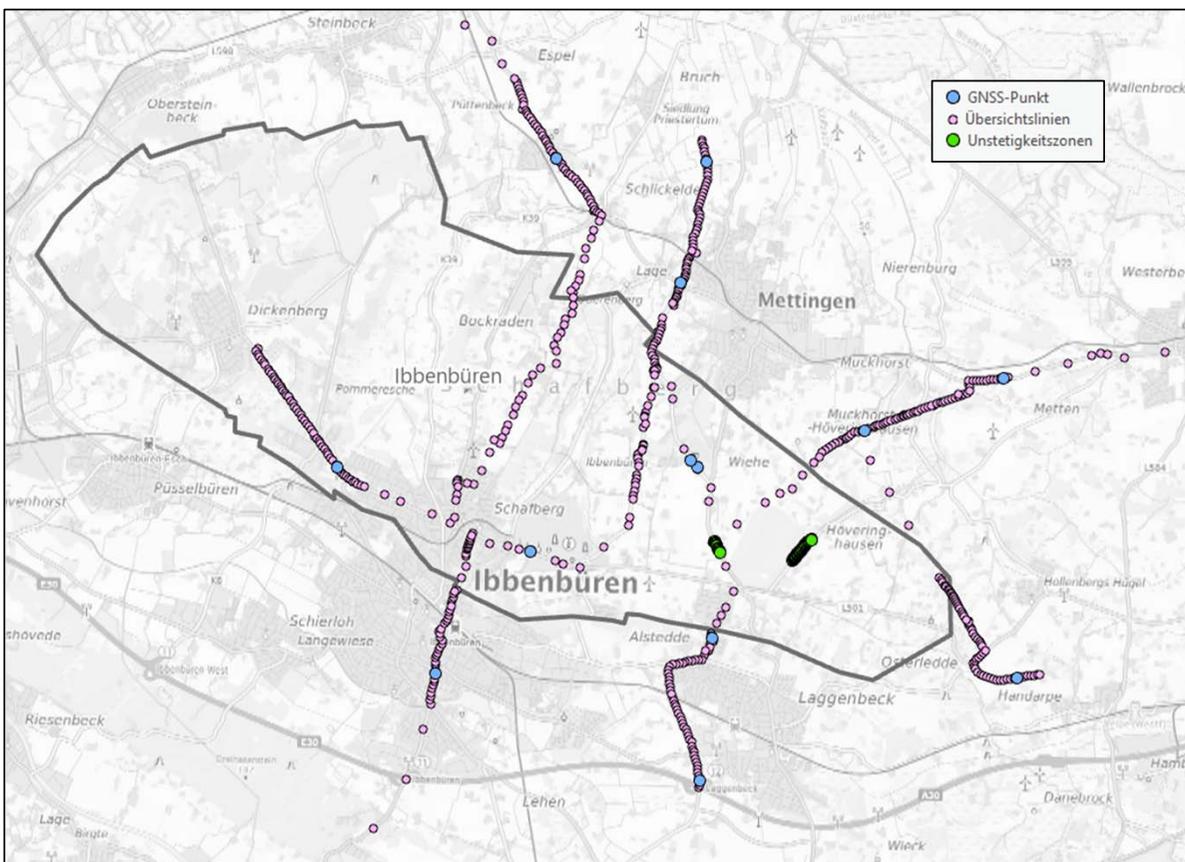
## Feinnivellement Übersichtslinien:

ca. 47 km / alle 4 Jahre  
Urmessung 01-02/2021

## GNSS:

Urmessung 12/2020 und 01/2021  
2. Folgemessung 12/2022  
Diese Messung hat erste punktuelle Geländehebungen im südlichen Bereich ergeben  
Der statistische Schwellwert von 3cm wird jedoch nicht überschritten

## Unstetigkeitszonen:

Urmessung 02/2021  
2. Folgemessung 11/2022  
In beiden Messlinien wurden ca. -5mm bis +2mm Bewegung an den Unstetigkeitszonen festgestellt (Bereich natürlich auftretender Bewegungen)

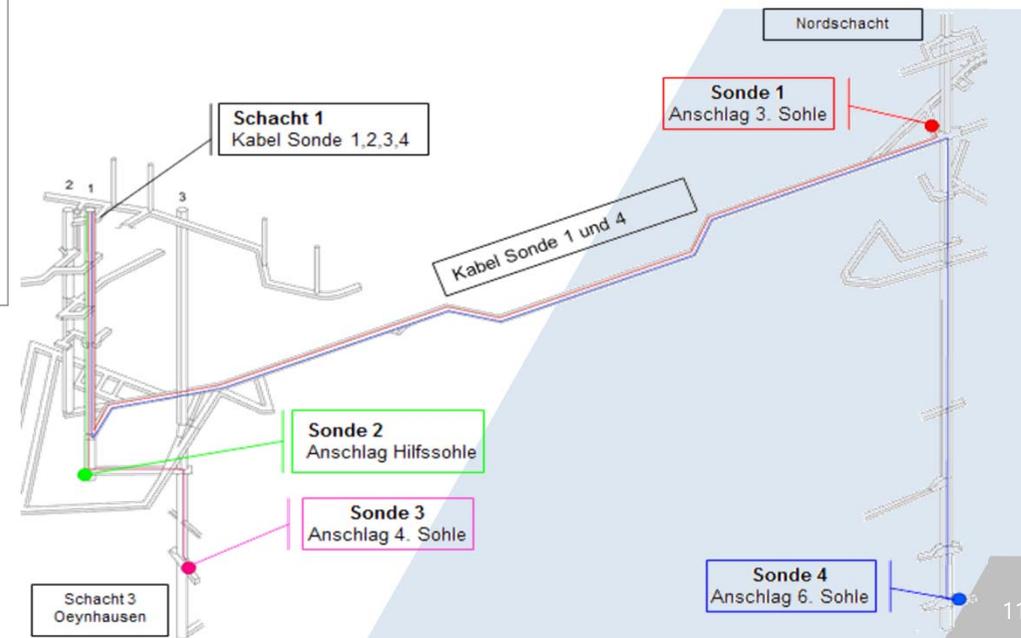
Mst.: 01-0021 – 01-0022

Im Grubengebäude sind 4 Sonden installiert, welche Messwerte zum Wasserstand, Temperatur, Leitfähigkeit und Fließgeschwindigkeit liefern

Die Werte werden kontinuierlich registriert

Sonde 3 und 4 sind aktiv

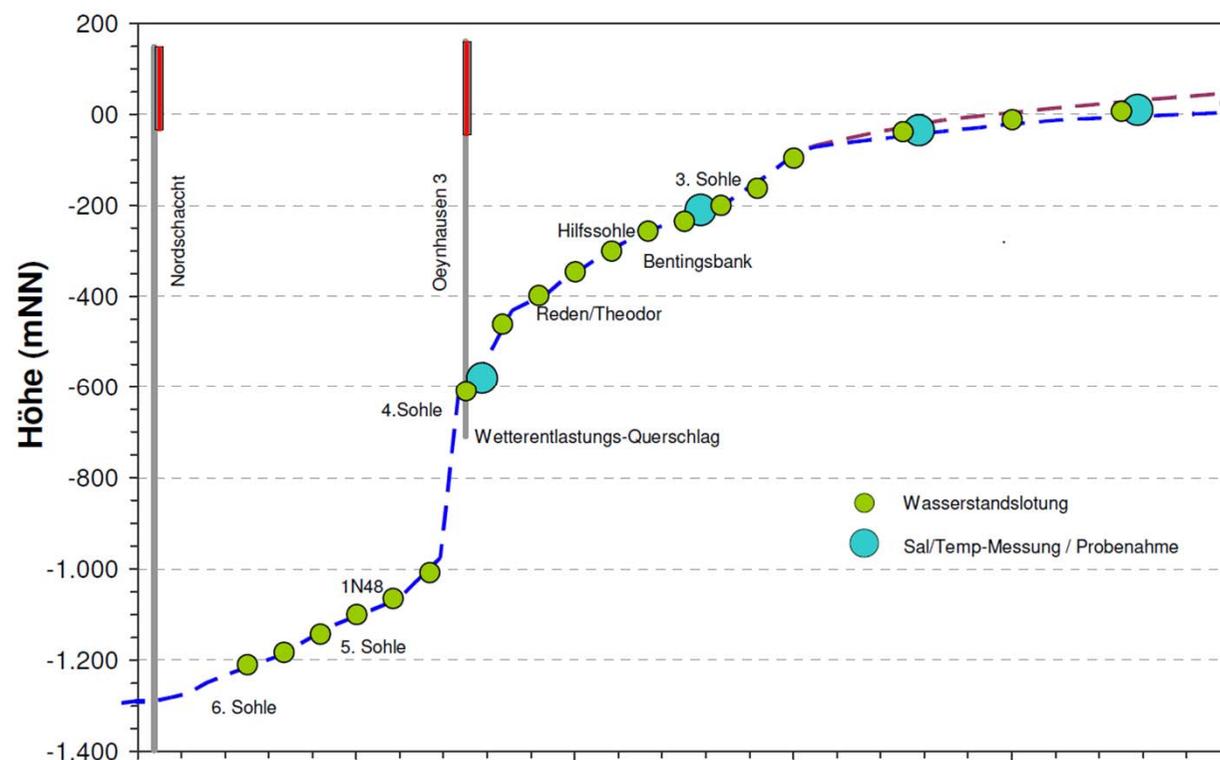
## Lotungen / Probenahmen:

Zusätzlich zu den Sondenwerten sind in den Schächten Lotungen und Probenahmen durchzuführen. Probenahmen sind oberhalb der 3. Sohle im Schacht Oeynhaus 3 möglich (Hindernis bei -170 mNN)

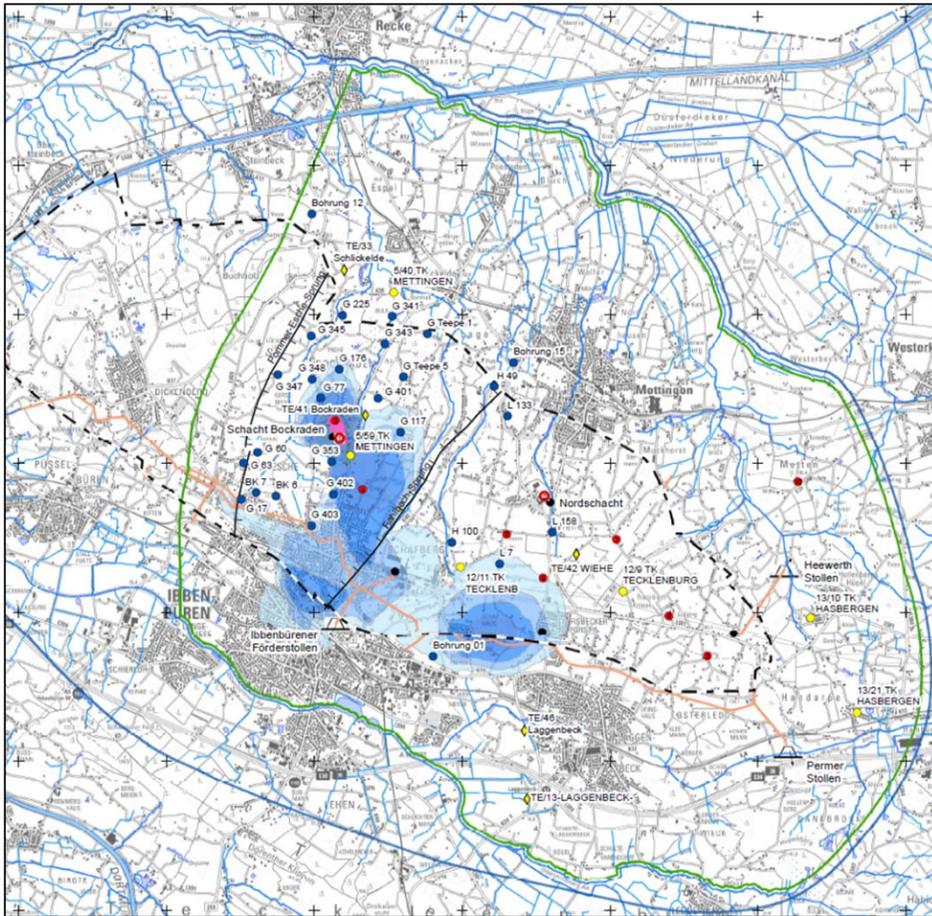
## **Grundwasserpegel:**

38 Pegelmessstellen

Messung und Beprobung wie festgelegt alle 2 Monate

## **Quellen:**

18 Quellen, halbjährliche Probenahme

## **Stollenmundlöcher:**

Heewerth Stollen und Permer Stollen

Alle 3 Monate Abfluss und Qualität

Eine gutachterliche Bewertung für 2022 ist erfolgt

Einflüsse des bisherigen Grubenwasseranstiegs

(Niveau Ende September 2023: ca. -400 m NHN) sind auszuschließen.

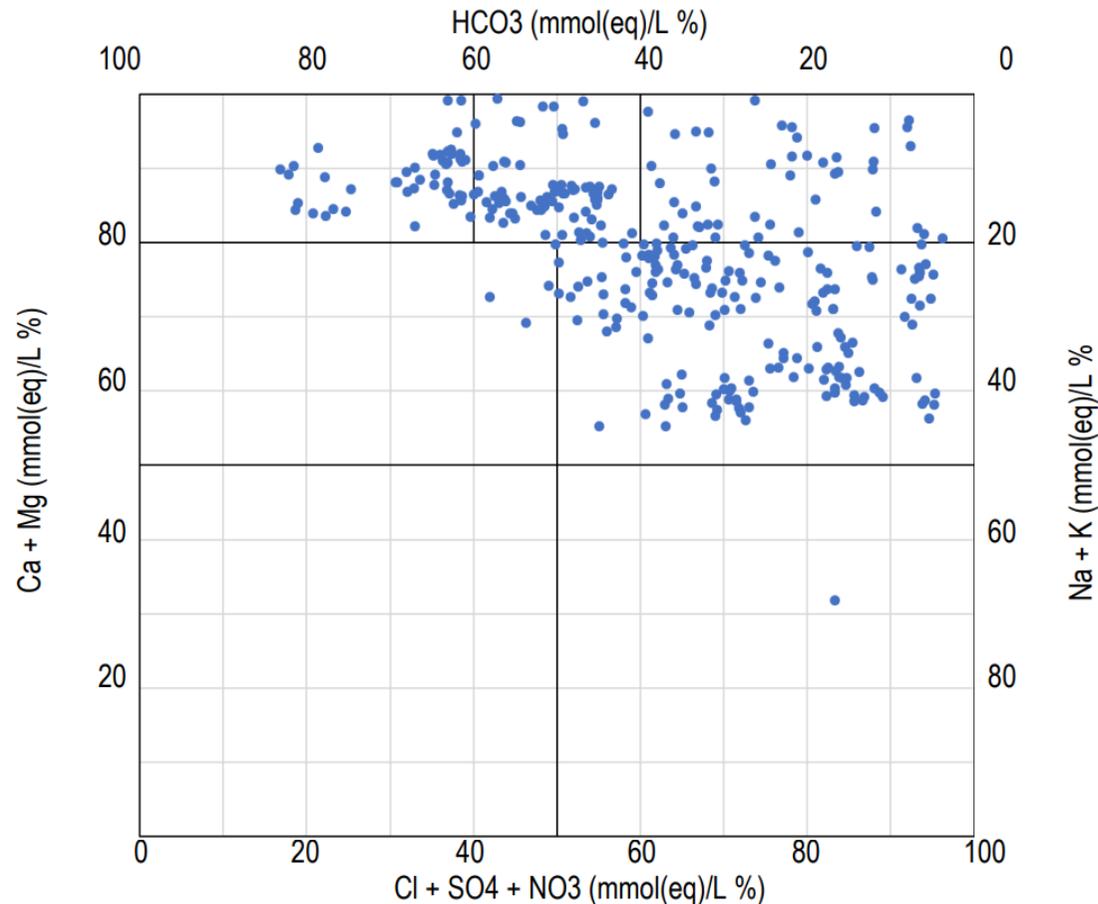
38 Pegelmessstellen dargestellt in einem 4-Stoffdiagramm nach Furtak & Langguth für die Jahre 2012 und 2022

Tagesnahe Wässer mit hohen Ca-, Mg- und HCO<sub>3</sub>-Gehalten sind zu erkennen

Grubenwasser weist dagegen hohe Na- und Cl-Gehalte auf. Eine Beeinflussung des beprobten Grundwassers durch Grubenwasser ist durch die Untersuchungen nicht zu erkennen

Die Beeinflussung ist auch durch den vertikalen Abstand des Grubenwassers zur Tagesoberfläche nicht gegeben
